Khách hàng	Mô Than
Mã Khách Hàng	
<u>Ngành:</u> Khai Mỏ	<u>OEM:</u> Caterpillar
<u>Thiết Bị:</u> Xe tải nặng, 50T	<u>Nguyên nhân sửa:</u> Mòn, Thùng
<u>Bộ Phận:</u> Thùng xe	<u>Tác Nhân gây hỏng:</u> Bào Mòn Cơ Học
<u>Đặc Tính:</u> HD-17 (BGL00175)	<u>Kích thước:</u> 5600 x 3300 mm ²
Mô tả: Thùng xe tải được phục hồi và tăng bền bằng việc sử dụng các miếng tấm chịu mòn D-Plate phủ đều trên diện tích của thùng xe.

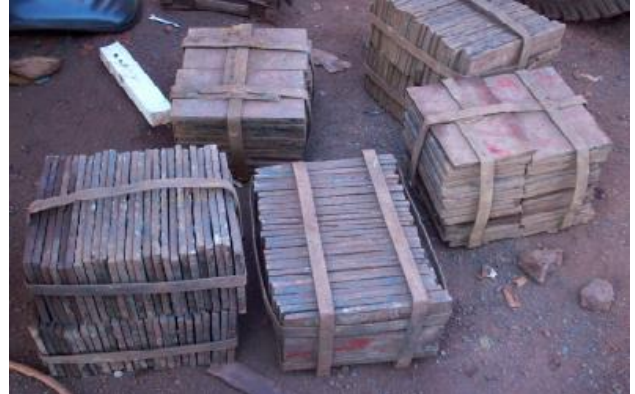
Tấm chịu mòn được cắt theo kích thước yêu cầu

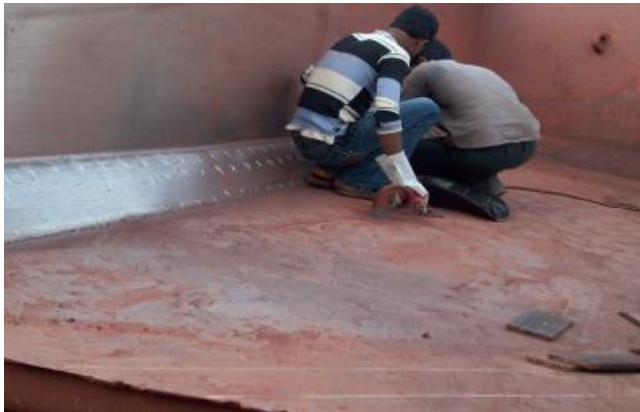
Lấy dấu khu vực lắp đặt

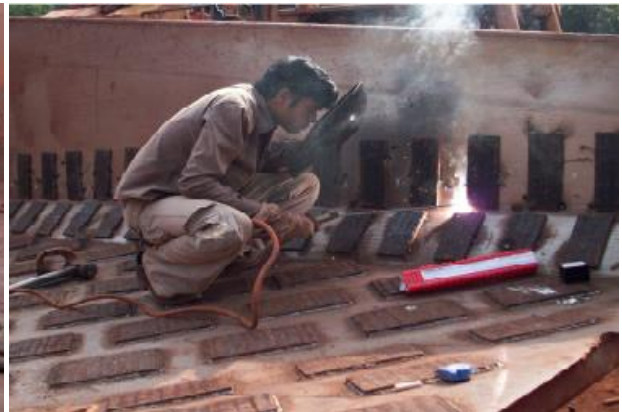
Hàn liên kết

- ✓ Sử dụng tấm chịu mòn 2 thành phần **D-100**, chiều dày 6+4mm.
- ✓ Que hàn 7016 hoặc dây hàn 70S-6 để liên kết, phủ bằng dây hàn **Hardcored 101** 1.6mm

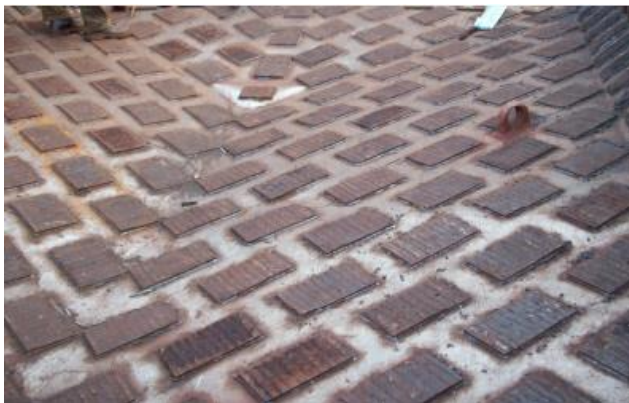
Bề mặt thùng sau khi hàn

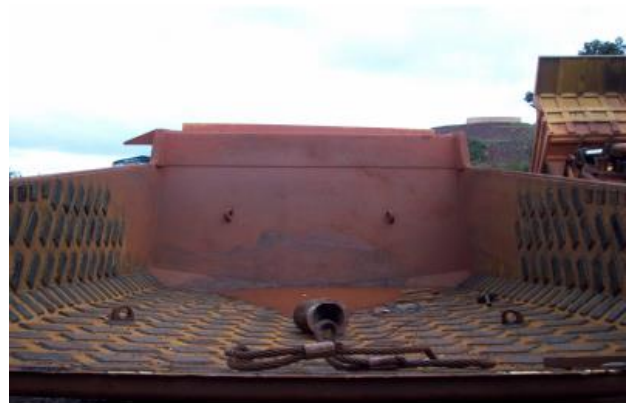
Thùng đã hoàn thiện
