Khách hàng	Mô Than
Mã Khách Hàng	
<u>Ngành:</u> Khai Mỏ	<u>OEM:</u> Caterpillar
<u>Thiết Bị:</u> Xe tải nặng, 50T	<u>Nguyên nhân sửa:</u> Mòn, Thủng
<u>Bộ Phận:</u> Thùng xe	<u>Tác Nhân gây hỏng:</u> Bào Mòn Cơ Học
<u>Đặc Tính:</u> HD-17 (BGL00175)	<u>Kích thước:</u> 5600 x 3300 mm ²
Mô tả: Thùng xe tải được phục hồi và tăng bền bằng việc sử dụng các miếng tấm chịu mòn D-Plate phủ đều trên diện tích của thùng xe.

Giải pháp hiện tại

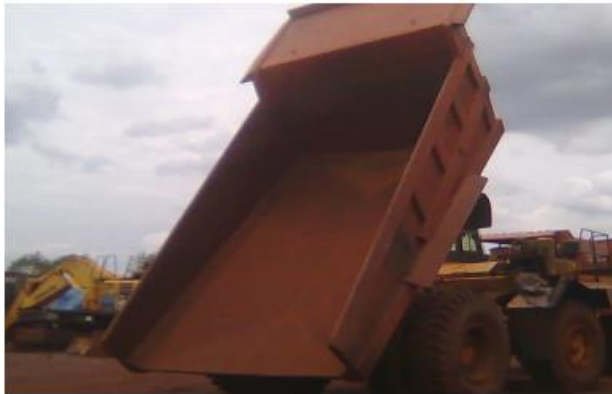
Thùng xe trước khi áp dụng biện pháp chống mòn

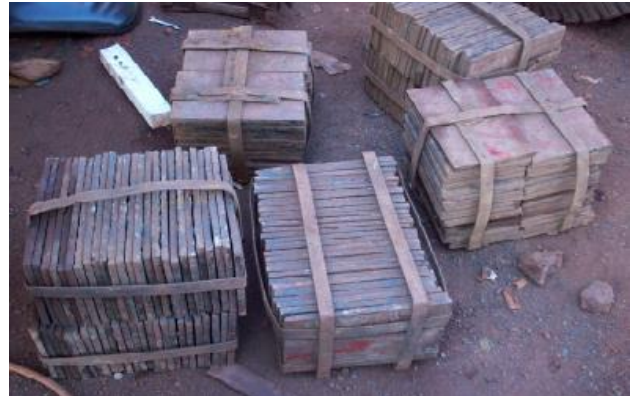
Tấm chịu mòn được cắt theo kích thước yêu cầu

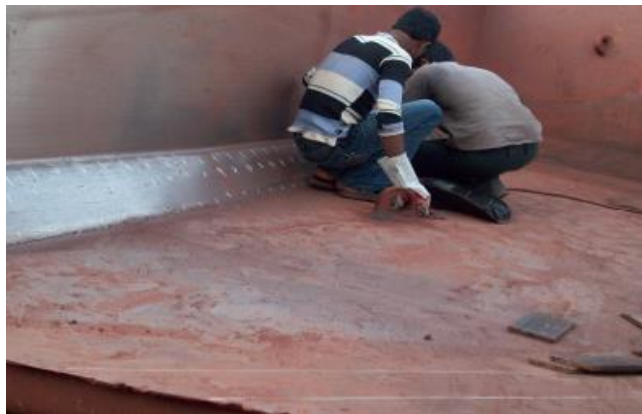
Lấy dấu khu vực lắp đặt

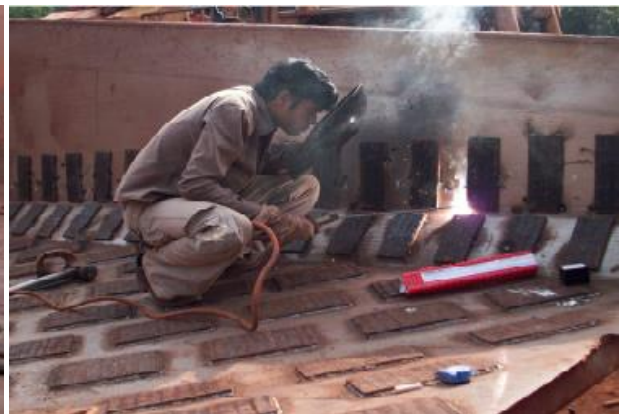
Hàn liên kết

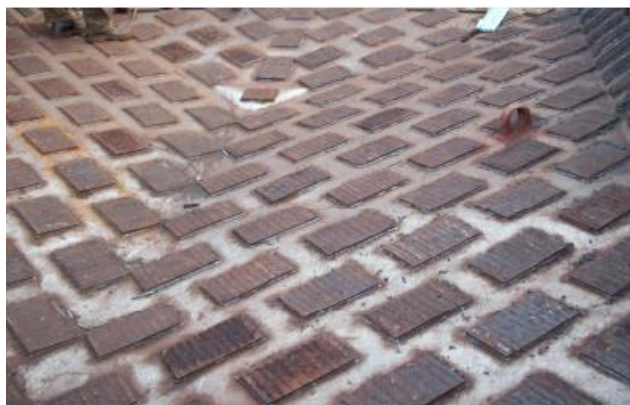
Bề mặt thùng sau khi hàn

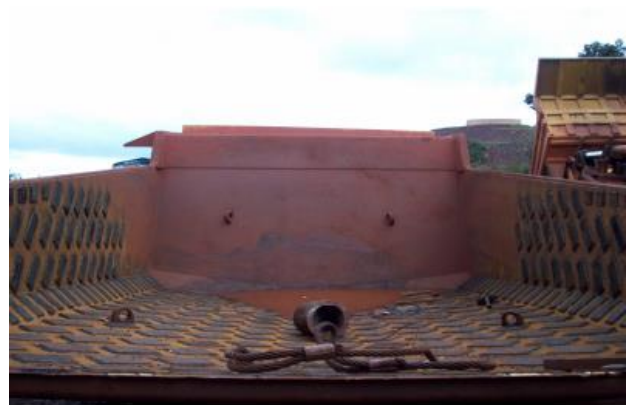
Thùng đã hoàn thiện
